Diagnóstico Socioambiental

MUNICÍPIO:
BELMONTE | SC

26 de Agosto de 2015

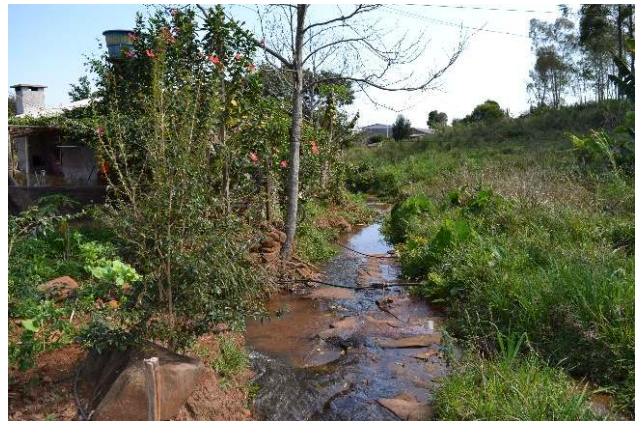
Nos primeiros metros após entrar na delimitação da área urbana consolidada é possível identificar a proximidade de algumas residências e presença de pouca vegetação, tendo em vista a utilização do solo para outros fins. No lajeado Belmonte, a região da nascente apresenta-se vegetada e parcialmente protegida, outrossim, poucos metros abaixo fica evidente a alteração antrópica, com a passagem da água por reservatórios de água seguido de áreas utilizadas para fins agrícolas e com APP degradada, sem a presença de vegetação de médio e grande porte, a vegetação constatada nesses pontos limita-se a espécies herbáceas e arbustivas com a presença de algumas árvores isoladas conforme apresentado na figura 07.

Figura 7 - APP degradada no curso natural do rio, com a presença de vegetação herbácea e arbustiva.

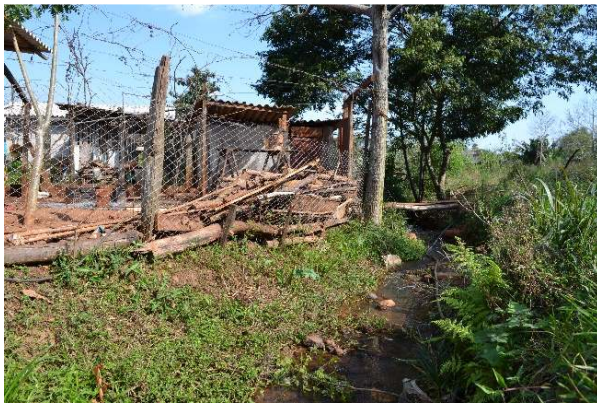
Figura 8 - APP degradada no curso natural do rio, com a presença de vegetação herbácea e arbustiva.

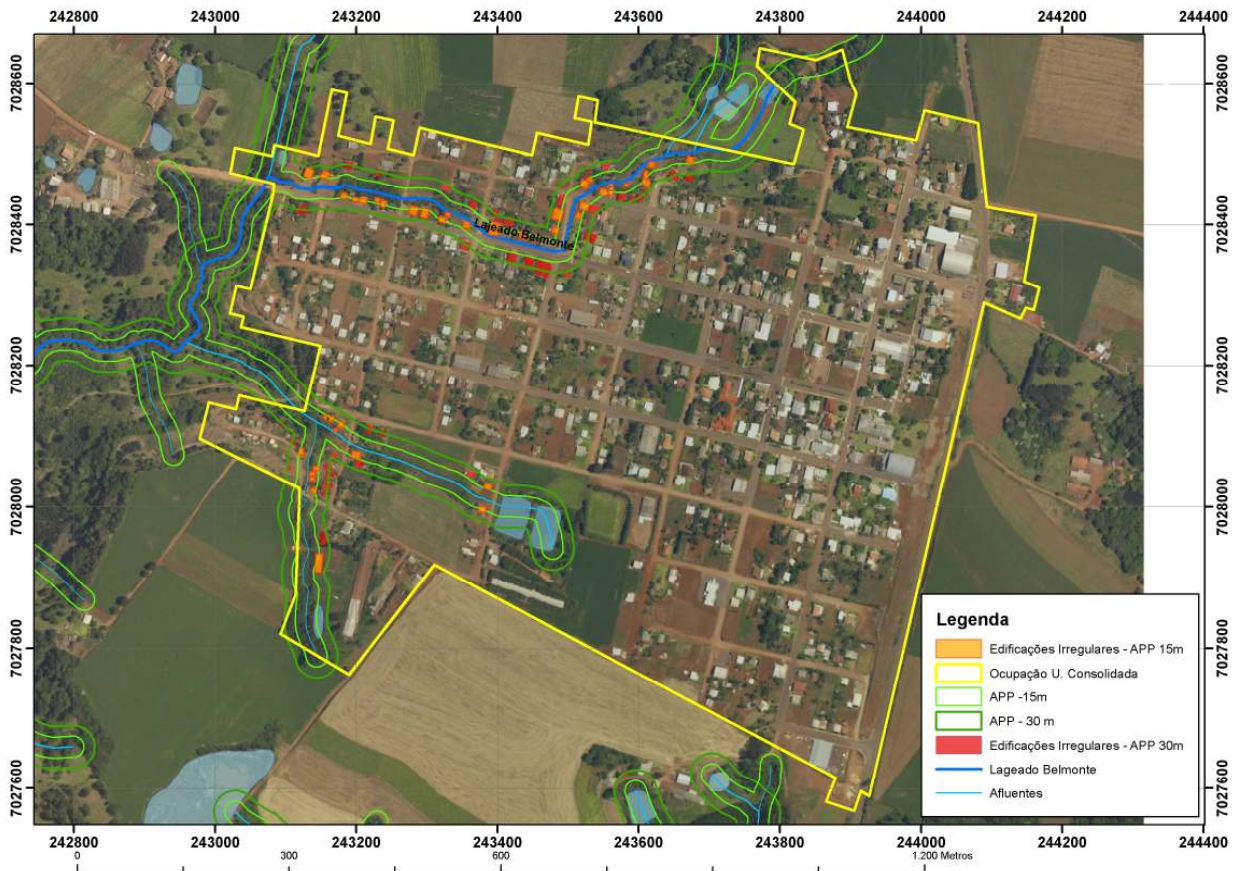
Figura 13 - Edificações Irregulares localizadas em área urbana consolidada em APP de 15m e 30m.

No total o município de Belmonte apresenta 81 edificações localizadas em APP se aplicarmos na íntegra a Lei nº 12.651/11 dentro da zona urbana consolidada, dessas edificações 41 estão localizadas dentro da faixa de 15 metros de distância dos cursos de água.

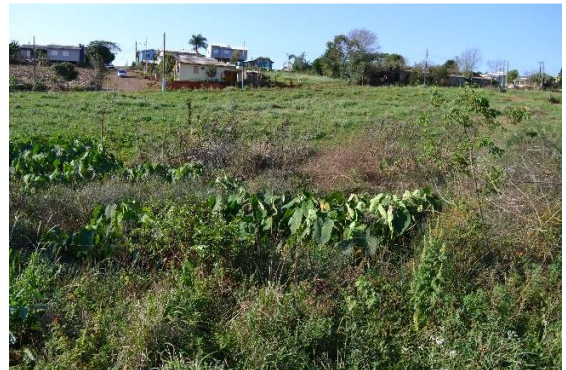
Figura 14 - Vegetação em área úmida.

A área úmida também apresenta uma considerável quantidade de vetores de doenças como roedores, baratas e mosquitos, por apresentar uma característica adequada para essa fauna, porém já estão consolidadas áreas à montante e à jusante dessa região.

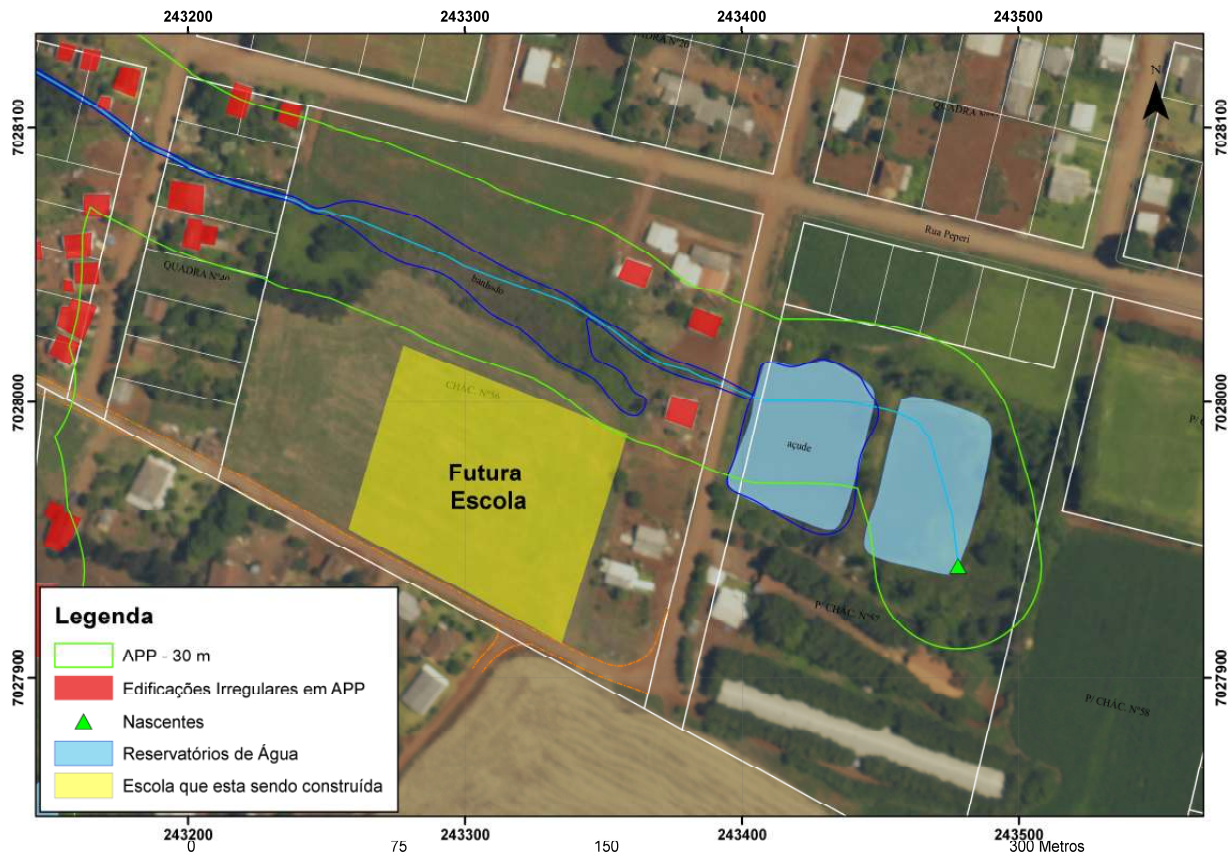
Ao lado dessa área úmida está sendo construída uma escola pública, com obras autorizadas e iniciadas para as crianças da região.

Figura 15 - Localização da escola que está sendo construída e edificações localizadas em Área de Preservação Permanentes na zona urbana consolidada do município de Belmonte/SC.

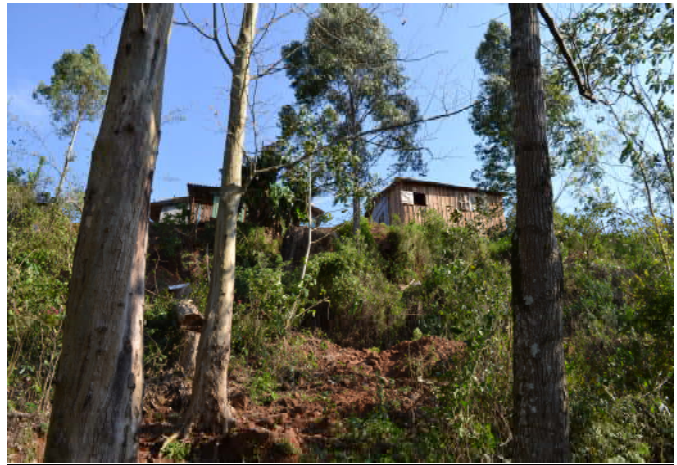
Figura 19 - Edificação em risco iminente na zona urbana consolidada do município de Belmonte/SC.

Portanto, o pode público deve fiscalizar para que não ocorra zoneamento nessas áreas, bem como manter o solo protegido com vegetação, evitando dessa forma o carreamento de sedimentos aos cursos hídricos e em alguns casos no sistema de drenagem pluvial.

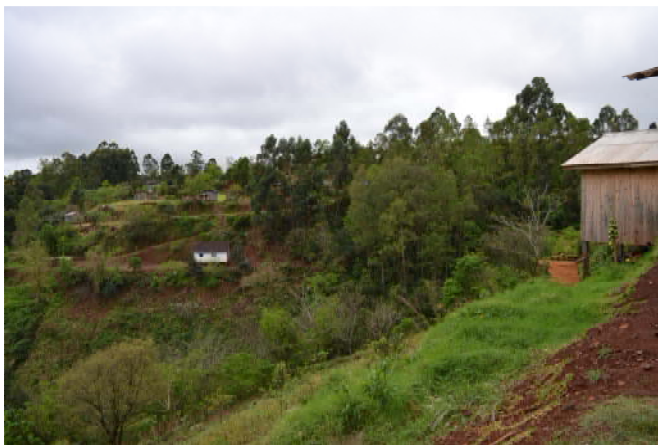
Figura 20 - Edificação em risco iminente na zona urbana consolidada do município de Belmonte/SC.

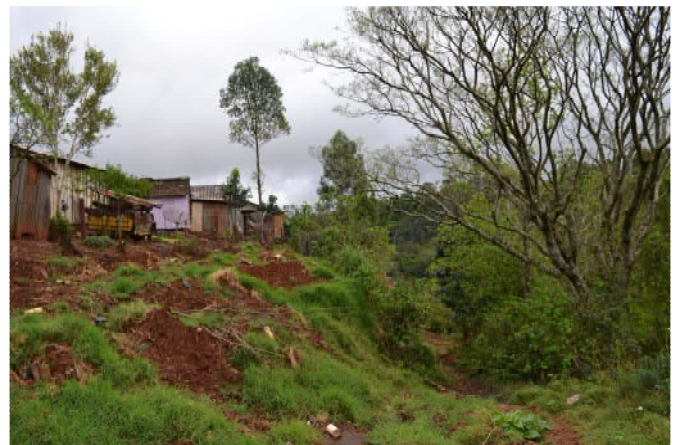
Figura 21 - Edificação em risco iminente na zona urbana consolidada do município de Belmonte/SC.

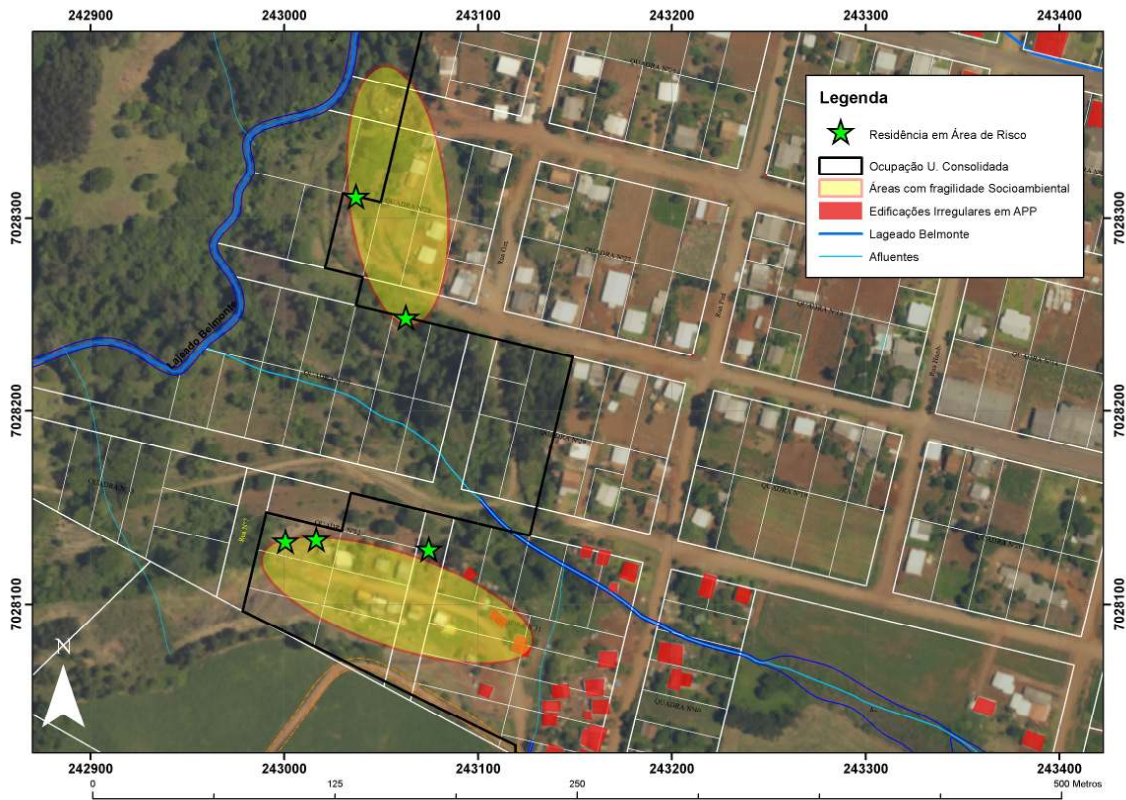
Em estudo de campo foram delimitadas 2 áreas com fragilidades socioambiental, onde reside a população de baixa renda. As duas áreas apresentadas na figura 26, estão localizadas em proximidade das áreas com declividades, inclusive algumas presentes em áreas de risco, conforme apresentados no tópico específico do Diagnóstico.

Figura 26 - Áreas com fragilidade socioambiental na área urbana consolidada do município de Belmonte.

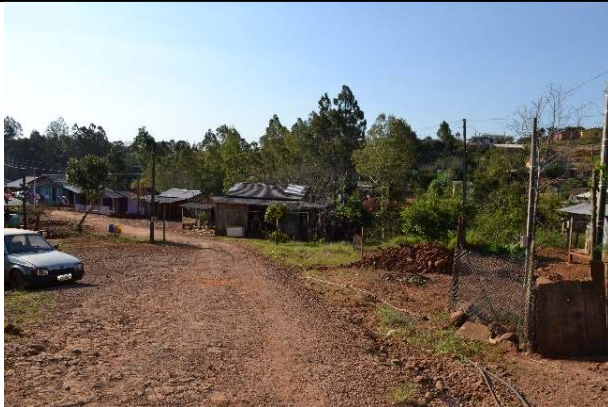
No quesito edificações, as mesmas apresentam condições bastante precárias, sendo edificações de madeira, ou parte de alvenaria sem reboco e o restante em madeira, também é possível verificar edificações de madeira e recobrimentos feitos com lona. Foi constatado de forma visual, que as madeiras não apresentam tratamento adequado para a exposição às intempéries.

Figura 28 - Condições de urbanização na área de fragilidade social.

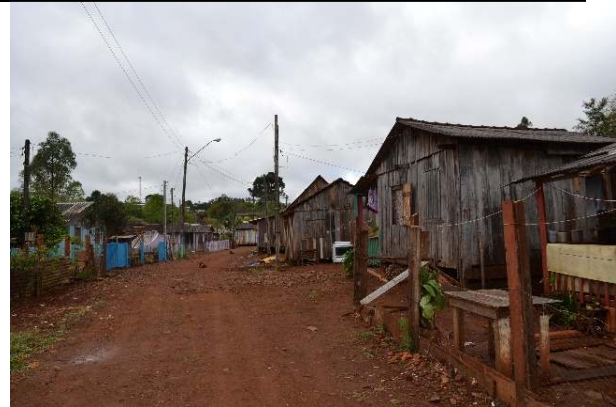
Figura 29 - Condições de urbanização e presença de edificações precárias.

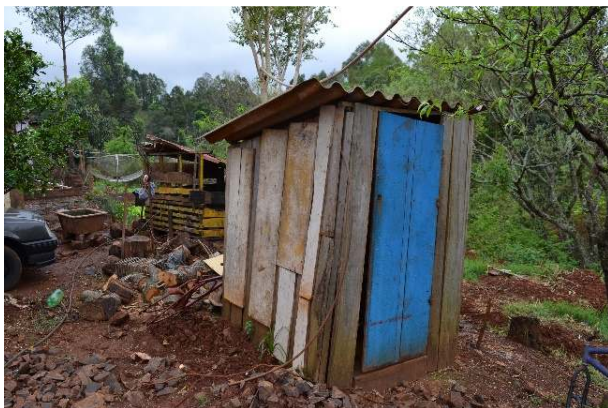
As condições sanitárias também apresentam precariedade, sendo que a maioria das residências faz a disposição do esgoto sanitário no solo, sem qualquer sistema de tratamento individual, algumas residências não possuem sanitários na edificação, utilizando como banheiro o sistema de “patente”, com disposição dos resíduos diretamente no solo propiciando a contaminação e a propagação de odores na região. Uma das residências apresentou o lançamento de esgoto diretamente à céu aberto, propiciando além da contaminação, o contato da família e vizinhos com o esgoto, bem como a propagação de mau cheiro no local.

Figura 30 - “Patente” com disposição de esgoto diretamente no solo, unidade em uso em residências sem sanitários.

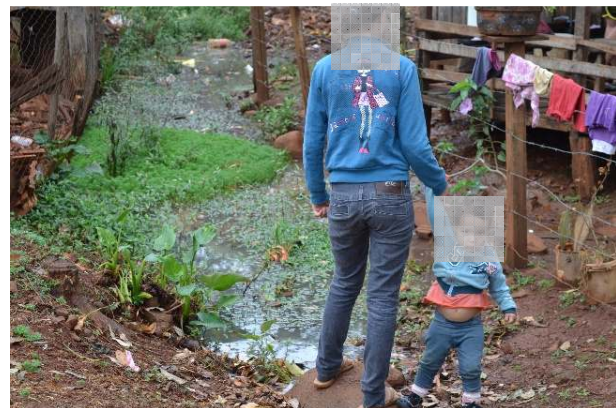
Figura 31 - Esgoto à céu aberto em contato com a população, na área de fragilidade social.

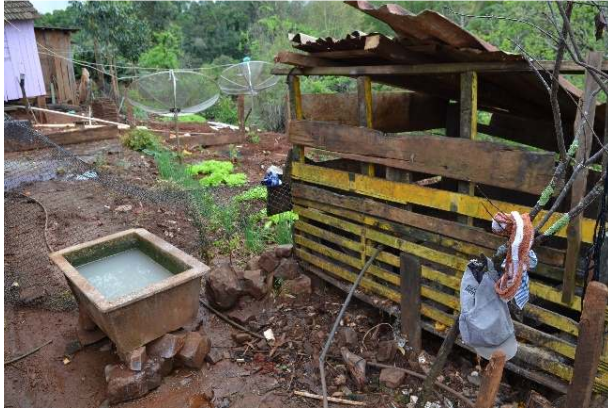
Chamou a atenção da equipe técnica a quantidade de residências nessas áreas com a presença de “chiqueiros” para a criação de suínos, sem qualquer tratamento do esterco suíno, e também a presença de lixo acumulado em algumas edificações, logradouros e nos terrenos baldios inclusive nas áreas com declividade mais acentuadas.

Figura 32 - "Chiqueiro" para a criação de suínos em proximidades das residências.

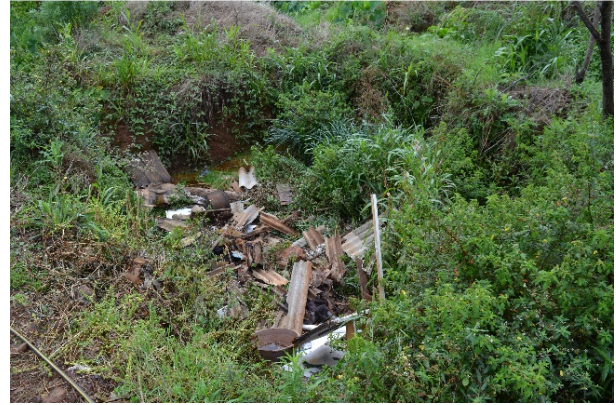
Figura 33 - Resíduos de construção civil e materiais inservíveis depositados em terreno baldio com declividade acentuada.

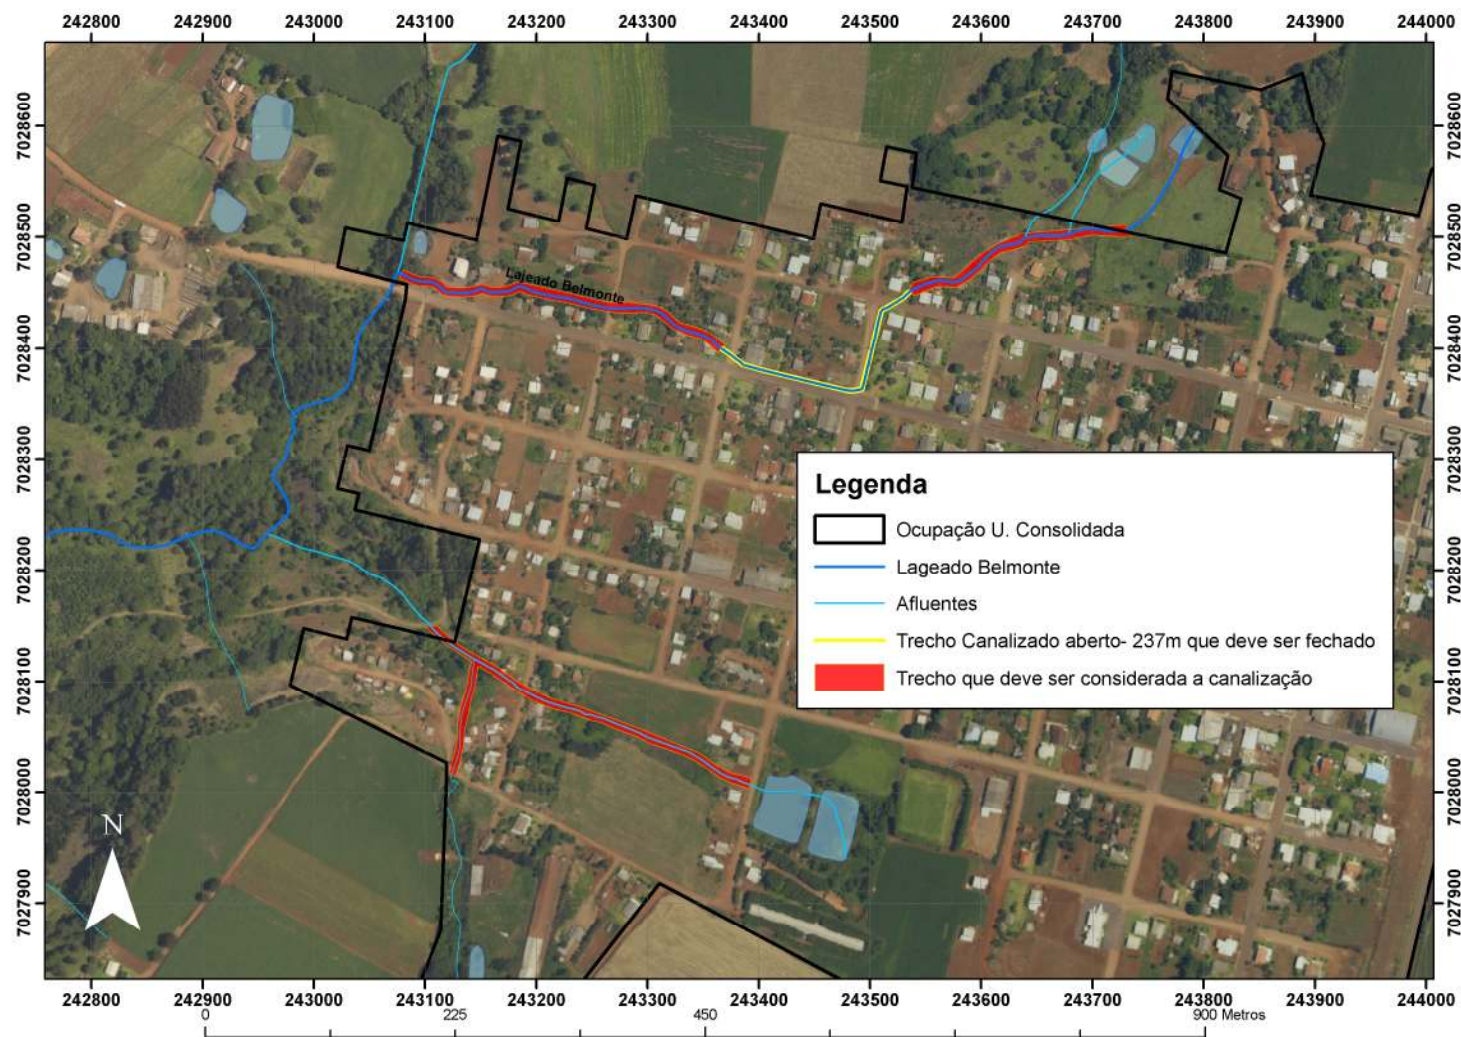
Em virtude dos cursos de água existente, dos riscos ambientais ocasionados pela influência antrópica, bem como os riscos urbanos existentes gerados pela ocupação urbana sugere-se a elaboração de um projeto de macrodrenagem prevendo a canalização com duto fechado de alguns pontos em específicos conforme apresentado no mapa à seguir.

Figura 34 - Região de abrangência de proposta de elaboração de projeto de macrodrenagem.
