Diagnóstico Socioambiental

MUNICÍPIO:
BELMONTE | SC

26 de Agosto de 2015

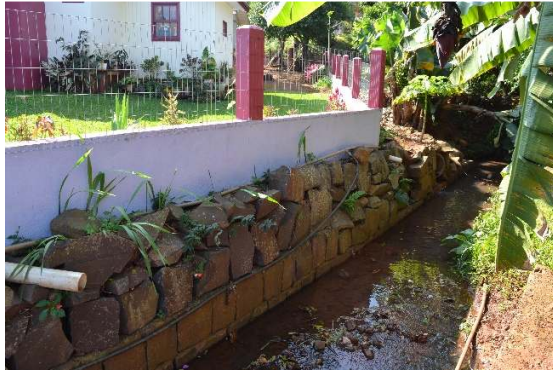
Nessa canalização a presença de APP é praticamente inexistente e não foi constatada a presença de macrofauna. Segundo a população local, nas margens do curso do lajeado é bastante perceptível a presença de ratos, baratas e insetos, sendo que as características da área apresentam condições favoráveis para o abrigo desses vetores de doenças, esse fato é potencializado pelo fato de

muitas residências realizarem o acúmulo de materiais, como madeiras e outros materiais inservíveis nas margens do curso de água.

Figura 9 - Trecho canalizado no Lajeado Belmonte, com a fixação das margens e parte superior aberta.

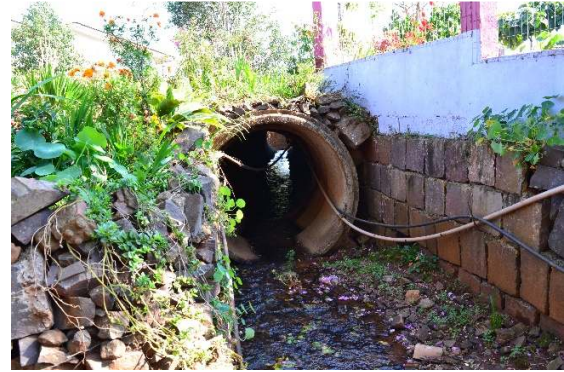
Figura 10 - Trecho canalizado no Lajeado Belmonte, com tubulação nas passagens das ruas.

A canalização aberta e retificação do curso de água segue por 237 metros até voltar ao seu leito natural, sendo que o trecho mais crítico identificado no decorrer da canalização está localizado nas laterais da Rua Gaspar Silveira Martins e da Rua Maurício Cardoso. Nessas ruas é possível verificar grande risco urbano à população, tendo em vista que o canal está localizado no espaço onde seriam implantadas as caçadas, sem proteção nenhuma. Assim a população do município acaba por estar exposta aos diversos riscos urbanos em função desses canais, sendo que os pedestres podem utilizar o somente um lado da via, ainda é visto que o risco de quedas de crianças e animais é eminente. Para propiciar o acesso as residências a população realizou canalizações sucessivas ou implantou pontilhões dos quais não foram objetos de projeto de engenharia e dimensionamento da seção de passagem, tanto da seção de fechamento da parte superior como para resistência do pontilhão.

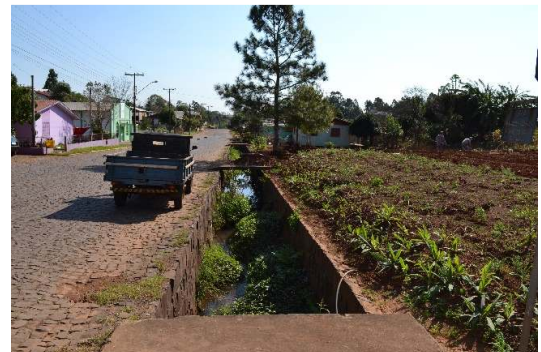
Figura 11 - Canalização de curso de água localizado no espaço das caçadas.

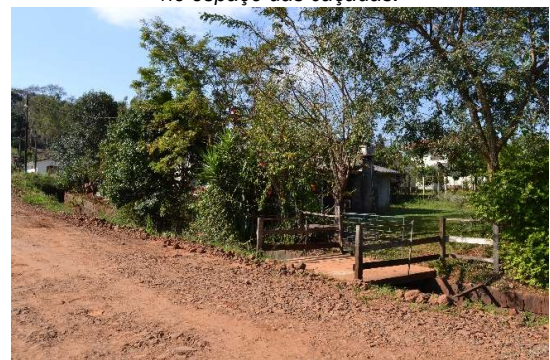
Figura 12 - Pontilhão construído para acesso à residência.

Quanto aos veículos, um simples erro na manobra do veículo ao andar na faixa carroçável ou no estacionamento pode levar a queda e acidente do mesmo.

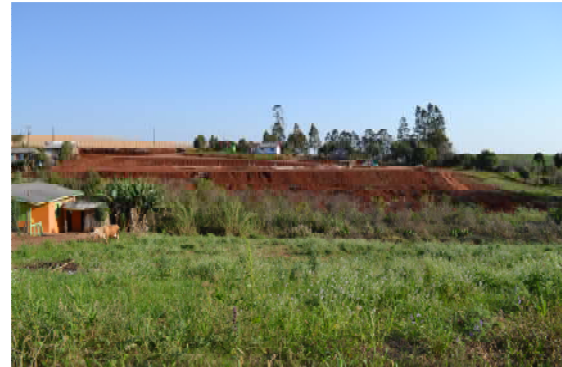
Figura 17 - Observamos a área úmida e a futura escola ao fundo.

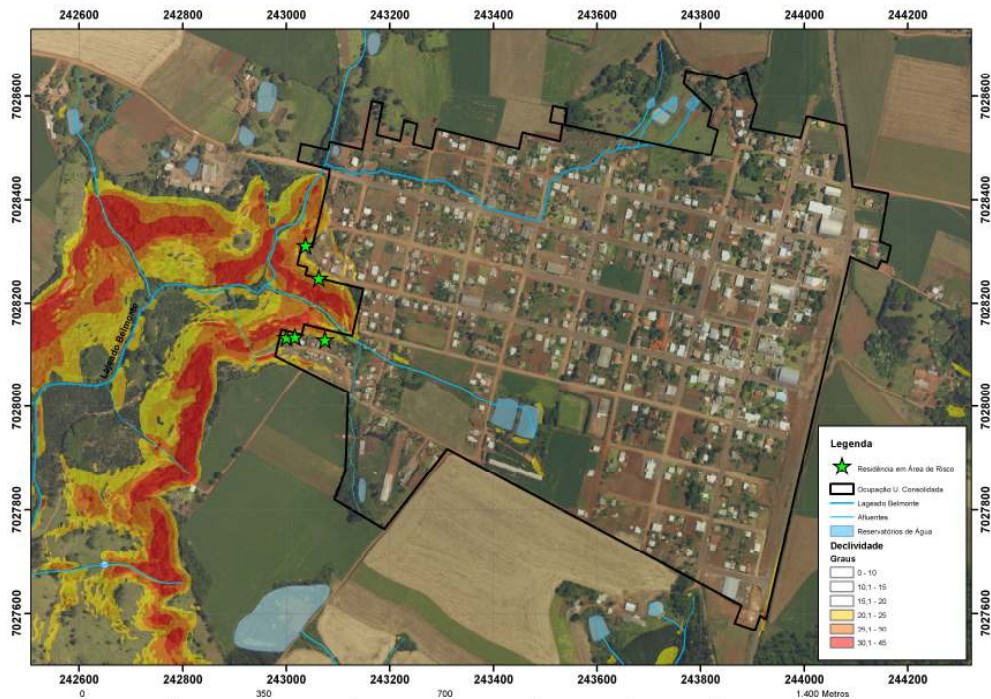
Em análise da condição topográfica no município, foram delimitadas como áreas de risco, as presentes no sentido oeste da zona urbana consolidada, isso em função principalmente da declividade das quais podem ocasionar deslizamentos e movimentação de solo. As residências presentes nessa região também fazem parte da área de fragilidade social, dessa forma, entende-se que a condição de segurança das edificações é mais reduzida em função dos materiais e métodos aplicados para a construção das residências.

Figura 18 - Declividades identificadas por meio de modelo computacional na zona urbana consolidada do município de Belmonte/SC.

Ao poder público cabe restringir o uso e ocupação do solo nas áreas delimitadas por seu risco, dessa forma, sugere-se que não sejam aprovados novos parcelamento do solo e edificações na região de risco.

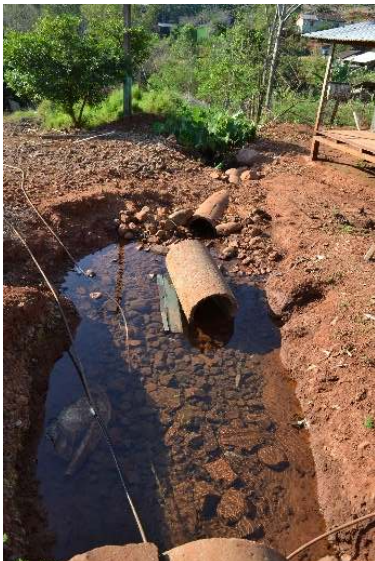
Nessas duas regiões, as condições de urbanização estão bastante deficitárias, sendo que no local as ruas não são pavimentadas e apresentam péssimas condições de acesso, também não ocorre nessas regiões a coleta de águas pluviais, fator esse que influencia na qualidade dos acessos, tendo em vista a formação de valas provenientes do processo erosivo, inclusive foi identificado um ponto com acúmulo de água conforme figura 27. Não há calçadas, nem meio fios e sarjetas.

Figura 27 - Sistema de drenagem pluvial ineficiente.
