Projeto Reforma Centro de Convivência	ESCALA INDICADA
DESCRIÇÃO Planta Baixa de Cobertura Planta Sanitária e Hidráulica	PRANCHA 05/09 ARQUIVO 00000
RESPONSÁVEL TÉCNICO:  INDIANARA FOLLMANN ARQUITETA E URBANISTA CAU/SC A104830-9	DATA 05/05/2022
PROPRIETÁRIOS:  PREFEITURA MUNICIPAL DE BELMONTE - SC	ÁREA 280,80 m <sup>2</sup>

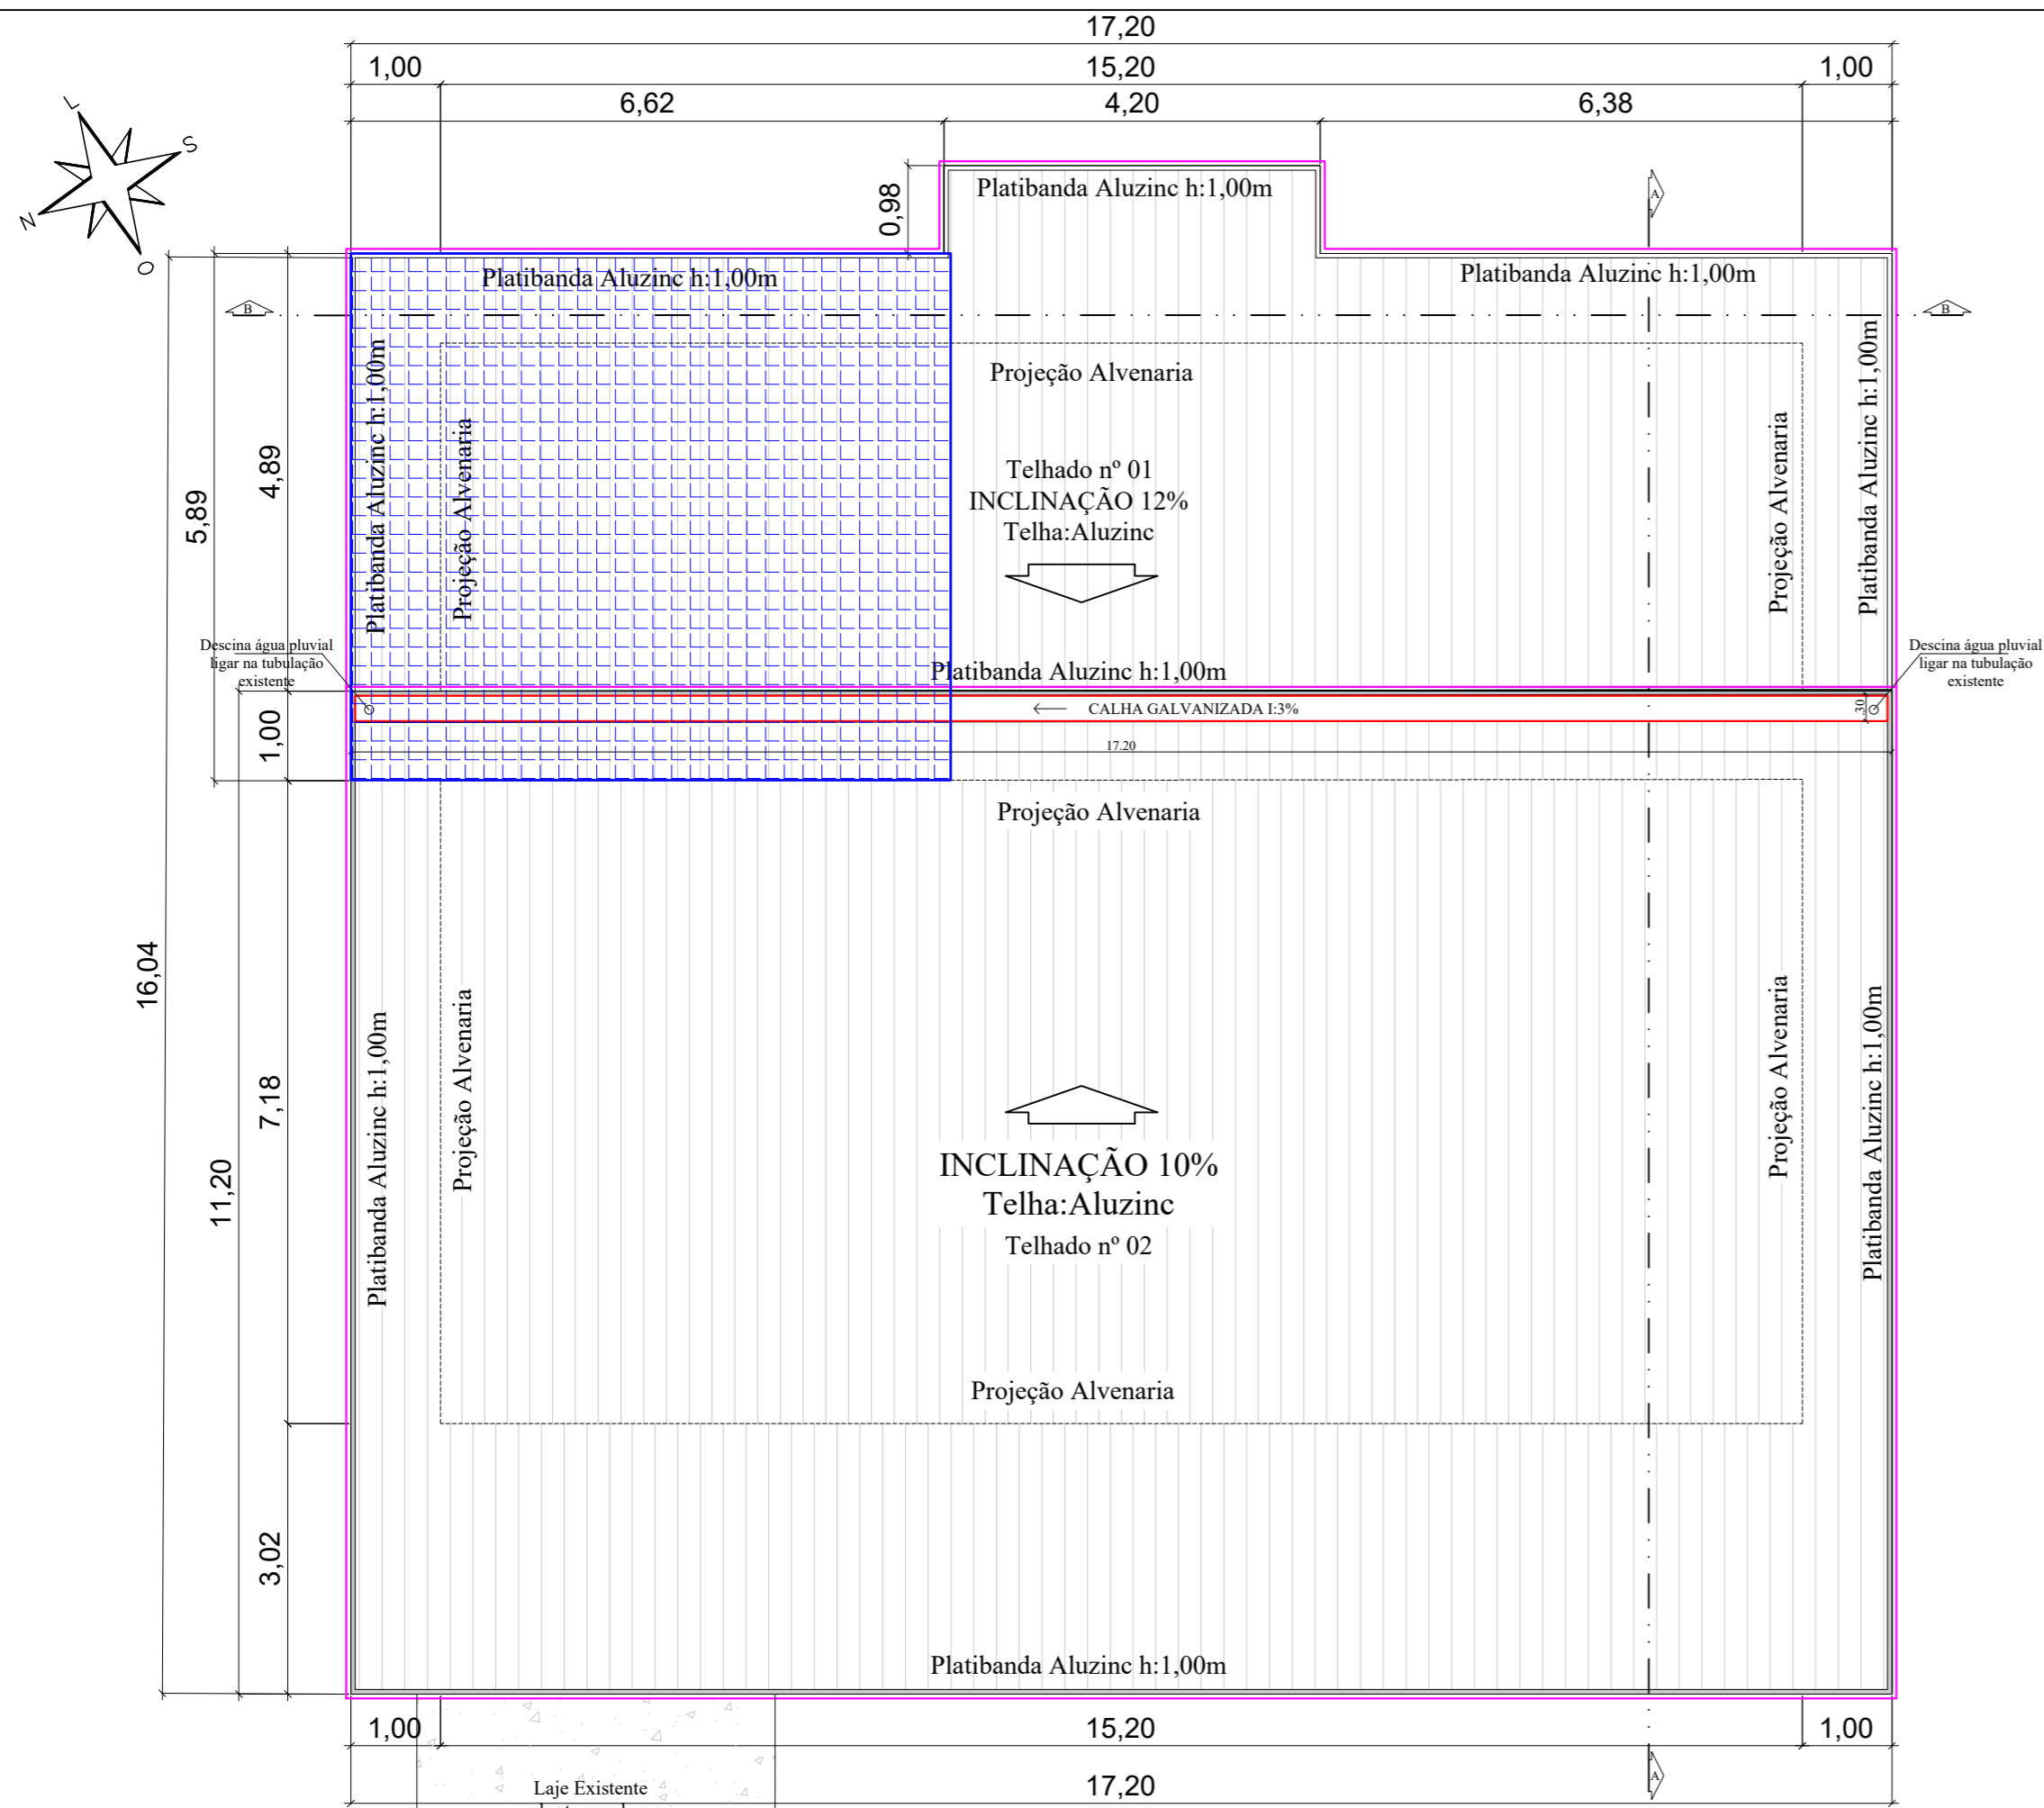
Planta Baixa de Cobertura  
 Esc.: 1/75

Legenda:  
 Colocação de algumas telhas novas no telhado 01  
 $A: 6,62 \times 5,89 = 38,99 \text{ m}^2$

Colocação de calha no telhado 01 e 02 com comprimento de  $17,20 \times 2 = 34,40 \text{ m}$

Rufo em todo perímetro do telhado 01 e 02

Perímetro :  $17,2 + 1,7 + 17,2 + 11,20 + 11,20 + 5,89 + 6,62 + 4,20 + 6,38 + 5,89 + 98 + 98 = 89,44 \text{ m}$

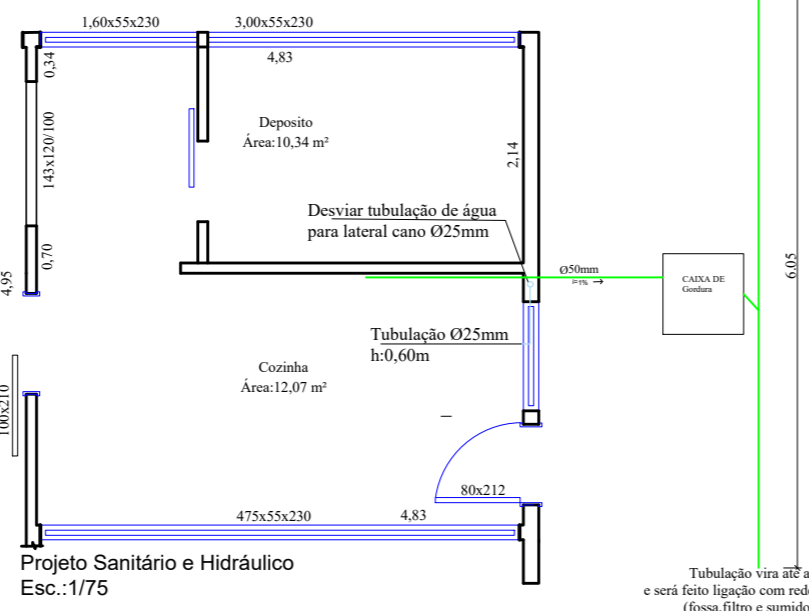
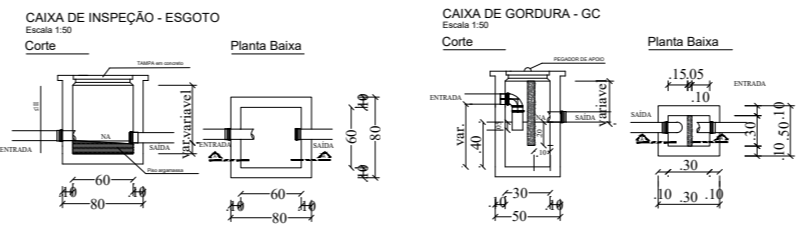
Projeto Sanitário e Hidráulico  
 Esc.: 1/75

Tubulação vira 22 aqui e será feita ligação com rede de esgoto (fossa, filtro e sumidouro) existente no local
