### Armação negativa das lajes do pavimento laje (Eixo X)

### Planta de vigotas pré-moldadas

DESCRIÇÃO	ESCALA
Praça municipal de Belmonte-SC	INDICADA
DESCRIÇÃO	PRANCHA
Projeto Estrutural Sanitário Laje 3	04
RESPONSÁVEL TÉCNICO:	ARQUIVO
INDIANARA FOLLMANN ARQUITETA E URBANISTA CAU/SC A104830-9	00000
PROPRIETÁRIOS:	DATA
PREFEITURA BELMONTE	21/04/2022
	ÁREA
	Sanitários: 48,00 m²

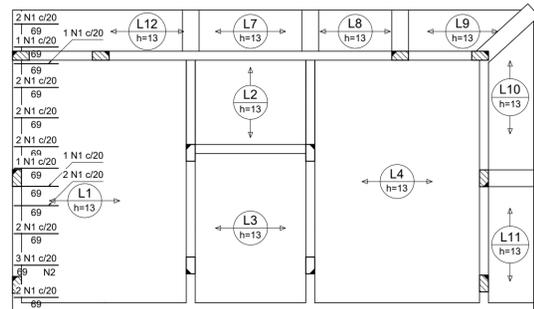
Armaduras de distribuição	
Armadura	Armadura de distribuição
N1	4 N2 ø5.0 c/20 C=53

### DETALHE DA ARMADURA DE SUPERIOR DE CONTINUIDADE DA LAJE E MONTAGEM DA ARMADURA DE DISTRIBUIÇÃO

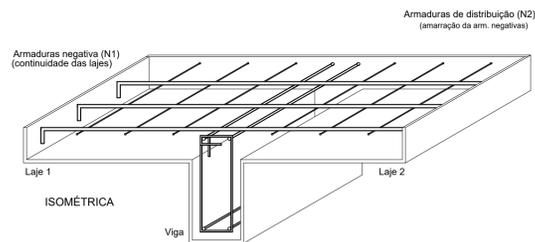
Feros de distribuição	
Ferro	Armadura de distribuição
N1	6 N2 øX.X c/xx

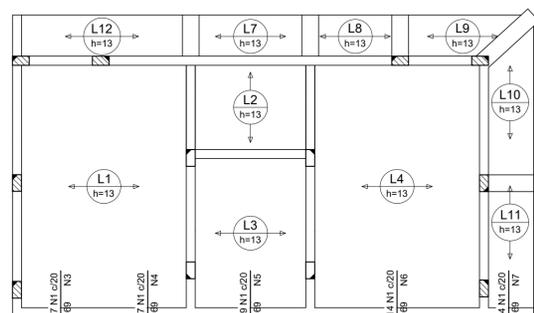
Armaduras de distribuição	
Armadura	Armadura de distribuição
N1	4 N3 ø5.0 c/20 C=137
N1	4 N4 ø5.0 c/20 C=134
N1	4 N5 ø5.0 c/20 C=186
N1	4 N6 ø5.0 c/20 C=270
N1	4 N7 ø5.0 c/20 C=77

### DETALHE DA ARMADURA DE SUPERIOR DE CONTINUIDADE DA LAJE E MONTAGEM DA ARMADURA DE DISTRIBUIÇÃO

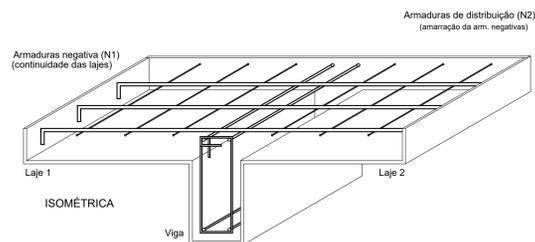
Feros de distribuição	
Ferro	Armadura de distribuição
N1	6 N2 øX.X c/xx

### Armação negativa das lajes do pavimento laje (Eixo Y)

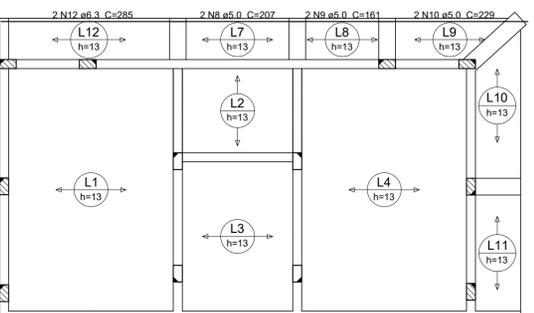
### DETALHE DA ARMADURA DE BORDO LIVRE DA LAJE

### Armação positiva das lajes do pavimento laje (Eixo X)

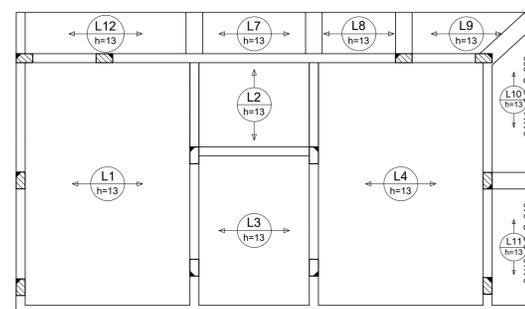
### Armação positiva das lajes do pavimento laje (Eixo Y)

### DETALHE DA ARMADURA DE BORDO LIVRE DA LAJE
